タイル工事における技術力向上と伝承

不具合事例 ■原因～施工方法の違い（思い込み）

不具合事例1-2 ■張替（在庫がなく+空輸便で4月中旬納入）できず

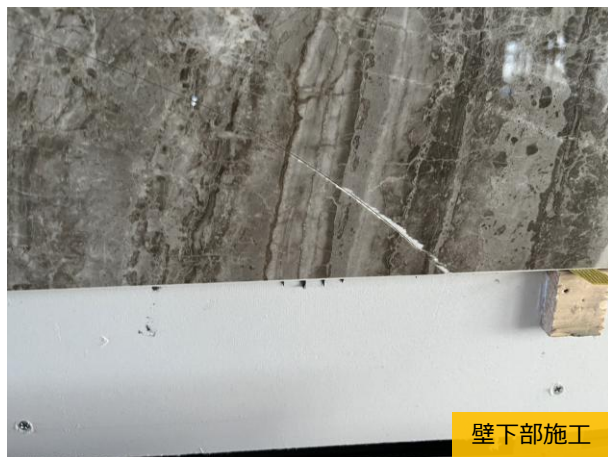
不具合状況

タイルひび割れ

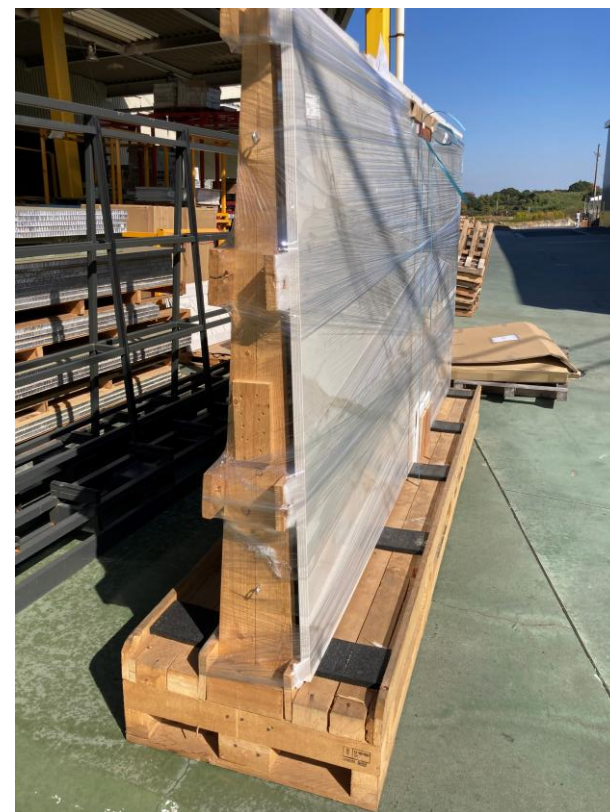
縦置き（ガラス搬入要領）

搬入方法	縦置き運搬
小運搬方法	吸盤等道具・ 立会確認
ひび割れ防止	裏ネット加工

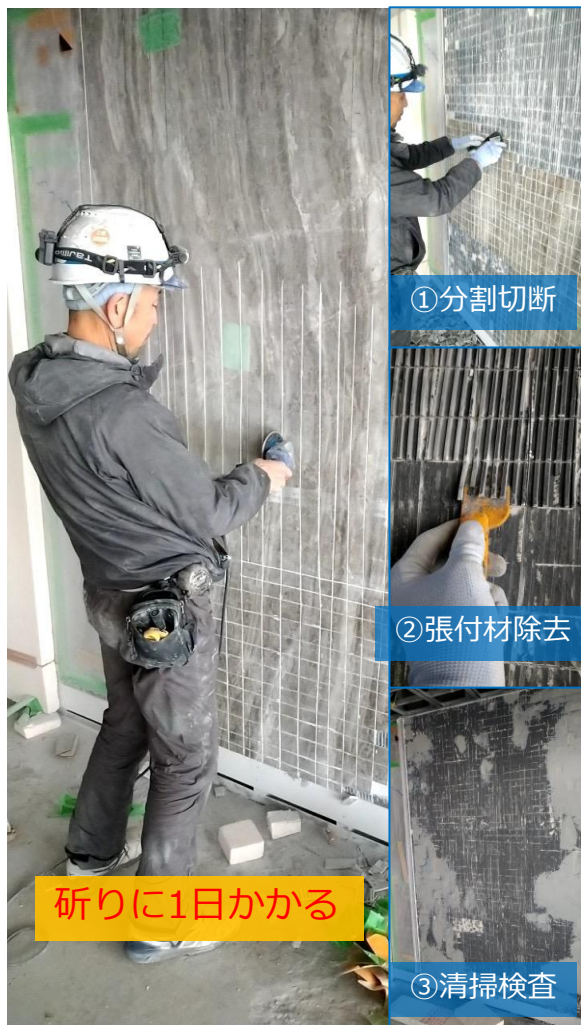
はつり状況

■ はつり→搬入改善→張替→メーカー打合せ

はつり:2024.1.14(日)→張替:2.6(火)

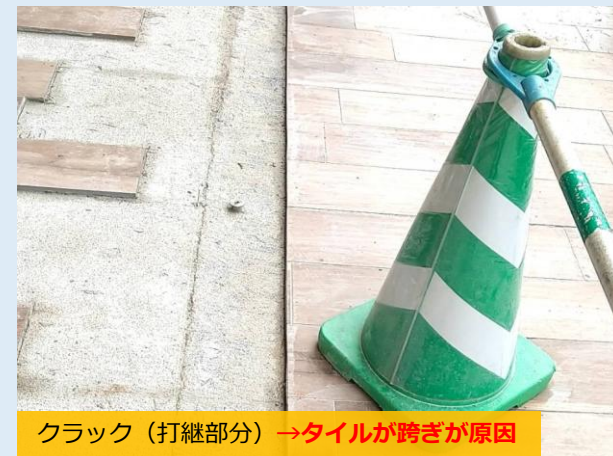
下地クラック確認

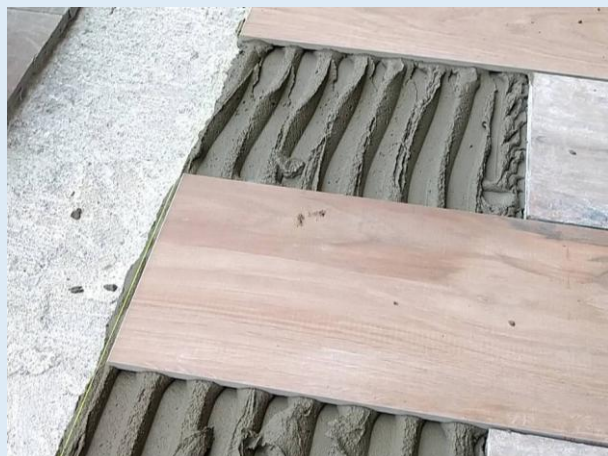
タイル張

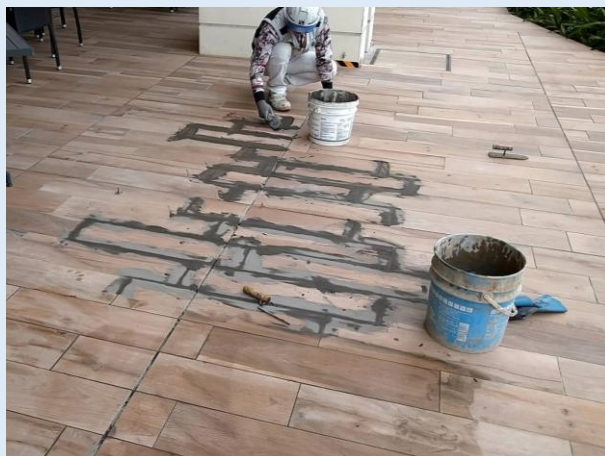
目地詰め

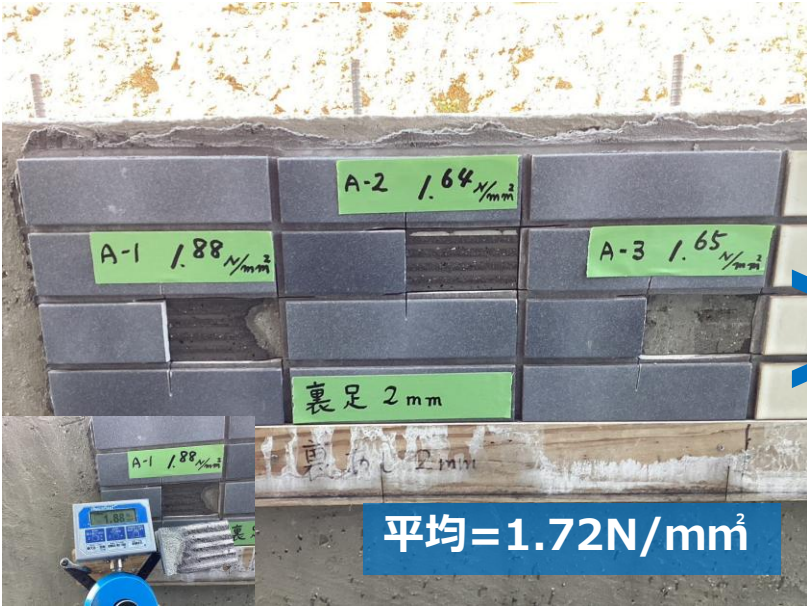
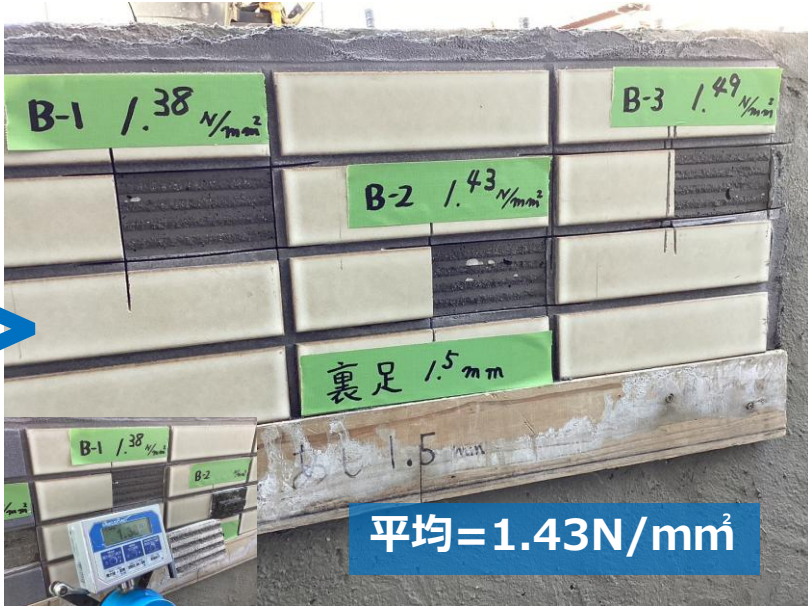
1 試験要領 簡易型引張試験器【日本建築仕上学会認定品】 (テクノテスターR-20000ND)

試験方法	①タイル張  	②目地詰  	③アタッチメント取付  	④引張試験器を設置  
------	--	--	---	--

2 試験結果 判定基準～接着強度が0.4N/mm²以上を合格とする

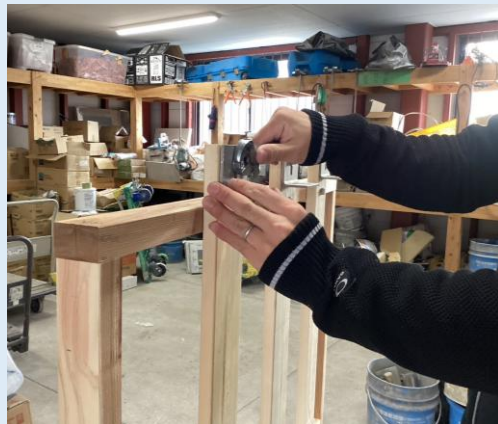
①1次ファスナーの取付

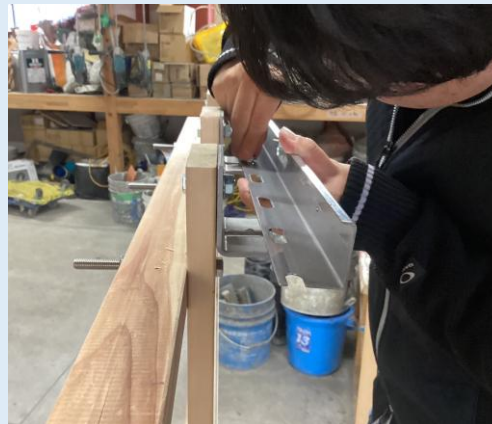
②2次レールの固定

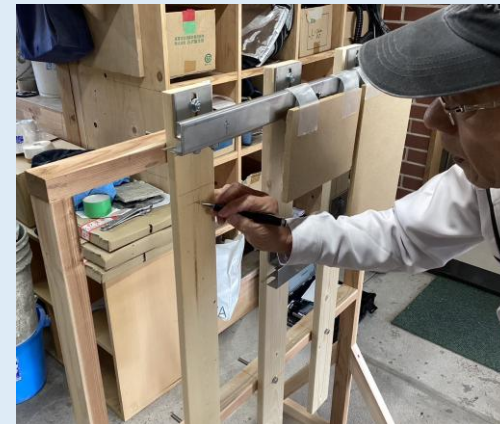
③タイル墨出し

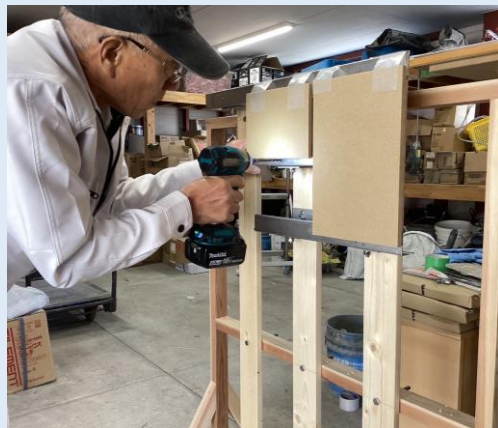
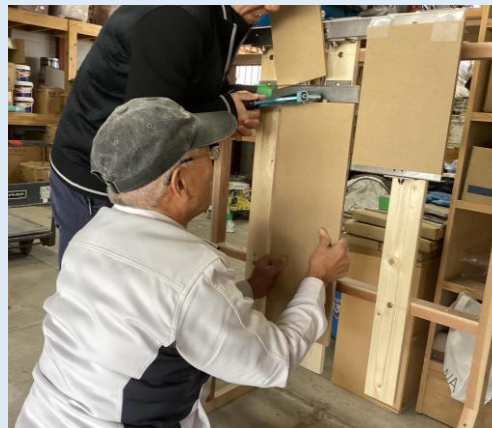
④リベット下穴あけ **重要ポイント** ⑤リベット留め

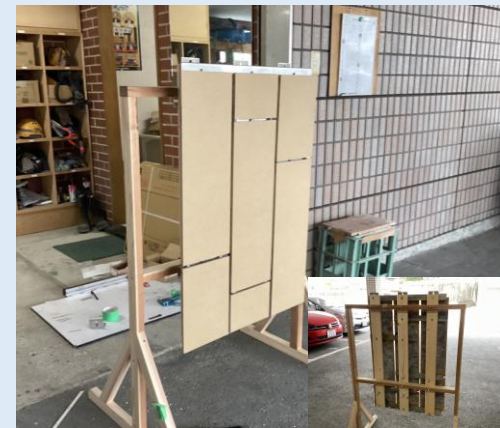
⑥仕上がり（裏面）
